Servicio Provincial de Teruel

Fecha: Teruel, a fecha de la firma electrónica
N.REF: UCMN/EN/BLI
ASUNTO: Situación de la cruz de Peña La Cruz

INFORME SOBRE EL ESTADO Y SITUACIÓN DE LA CRUZ SITUADA EN EL PARAJE DENOMINADO “PEÑA LA CRUZ” DENTRO DEL ÁMBITO TERRITORIAL DEL PAISAJE PROTEGIDO DE LOS PINARES DEL RODENO

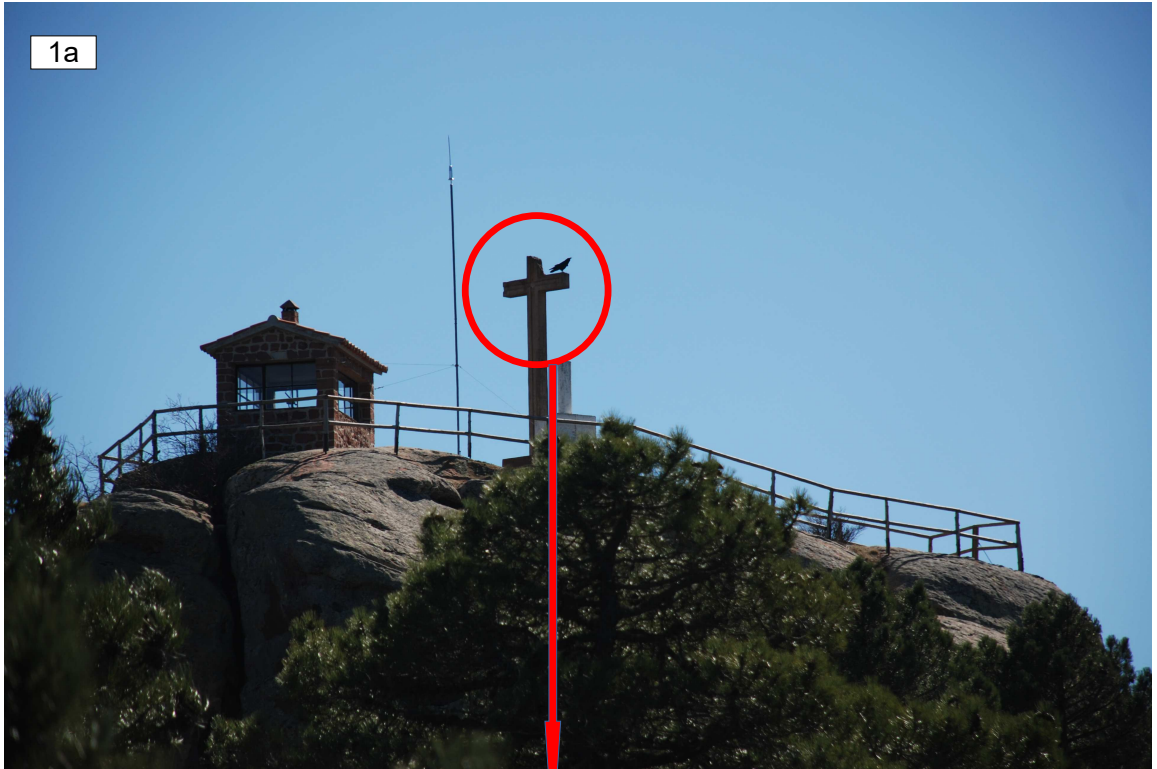
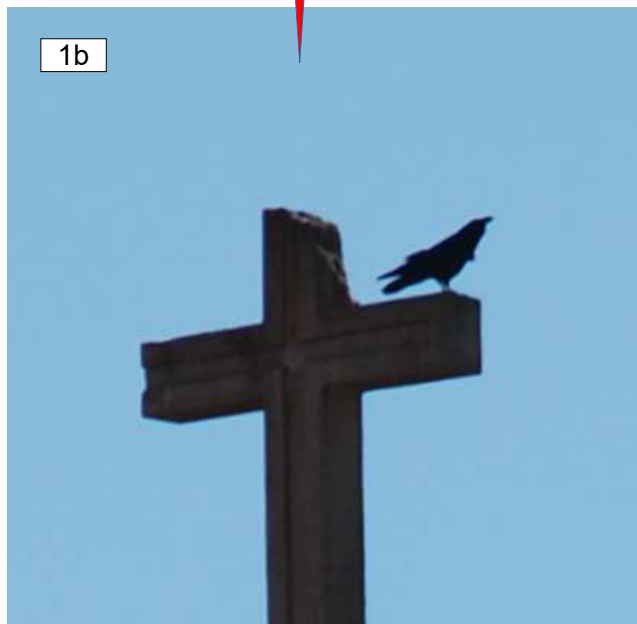
En este mismo punto, este Servicio Provincial cuenta con un puesto de vigilancia para incendios forestales, en el que se instaló un pararrayos para la defensa del personal que trabaja en él. No obstante, debido al material constructivo de la cruz, hormigón armado con una estructura metálica de hierro, y su posición dominante, ha podido sufrir algún impacto anterior, ya que se encontraba algo desconchado.

Fotos 1a y 1b: Desconchado de la parte superior de la cruz, al menos anterior a 2014.

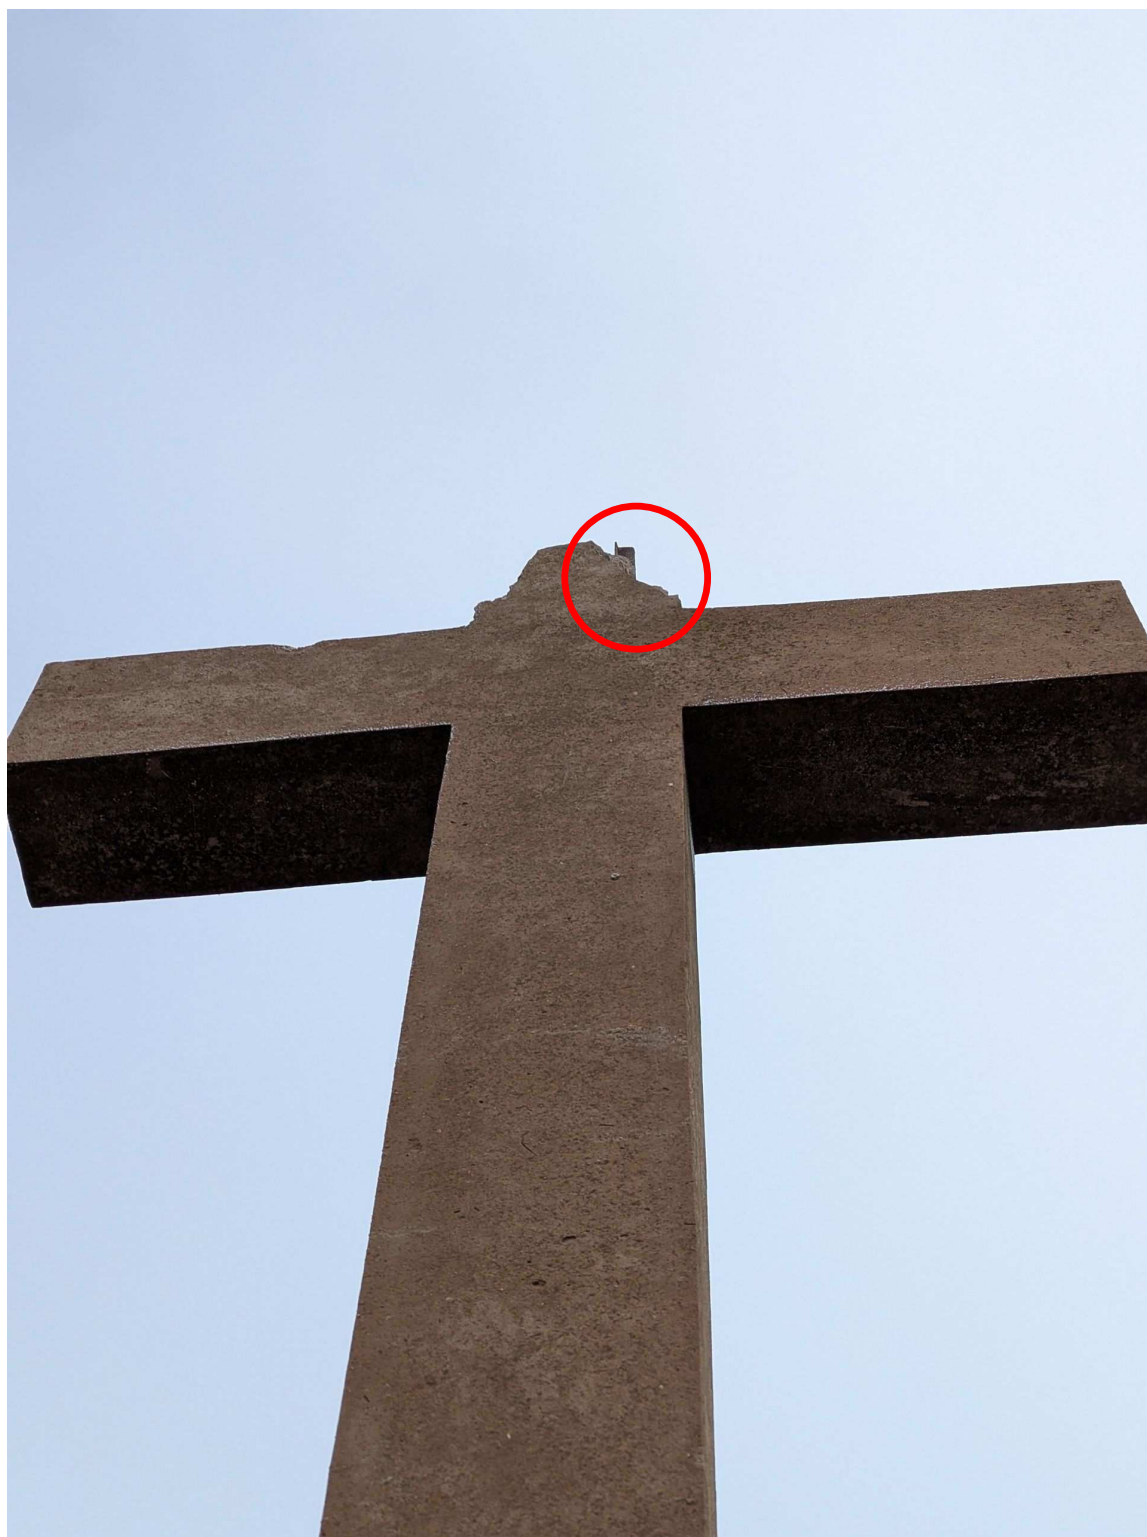
En relación a la propia cruz, destrozó una esquina del extremo superior y, en consecuencia, ahora queda expuesto al exterior, claramente, un trozo de metal, por lo que se puede incrementar la probabilidad de atraer a nuevos rayos (foto 2).

Esto plantea un alto riesgo, no solo para el uso público, sino también para el personal que atiende el puesto de vigilancia de incendios y cuya seguridad depende de este Servicio Provincial

Foto 2: Daños en la parte superior de la cruz y exposición del hierro que arma la estructura.

Al efecto de prevenir accidentes graves derivados de sucesos similares, se deben adoptar medidas urgentes, la más inmediata ha sido la colocación de señalización de peligro de rayos en caso de tormenta, para informar a los visitantes. Sin embargo, esto no evita que vuelvan a incidir rayos en el mismo lugar, por lo que, como Organismo gestor tanto del monte de utilidad pública como del espacio natural protegido, este Servicio Provincial va a proceder a la demolición de la cruz y su peana, que se llevaría a cabo por medios propios o contratados.

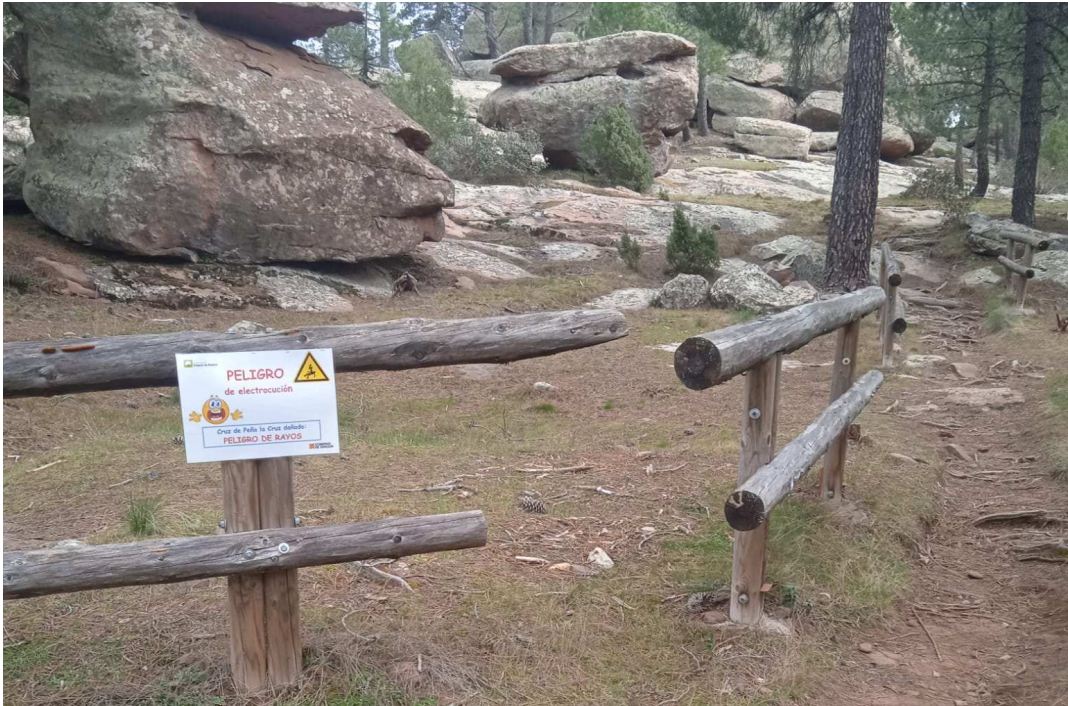
Foto 3: Cartel advirtiendo de peligro en la zona de aparcamiento, en el acceso a la cumbre del cerro.

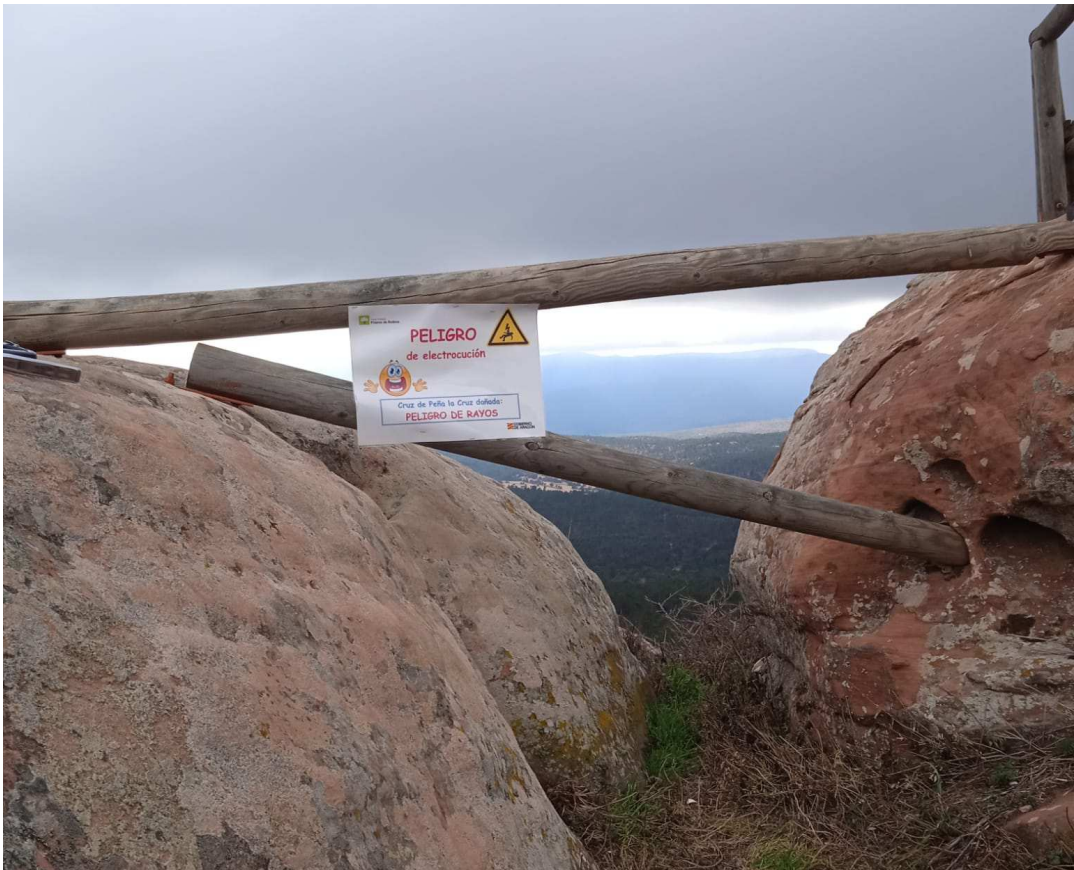
Foto 4: Cartel advirtiendo de peligro en la zona final de acceso a la cumbre del cerro.

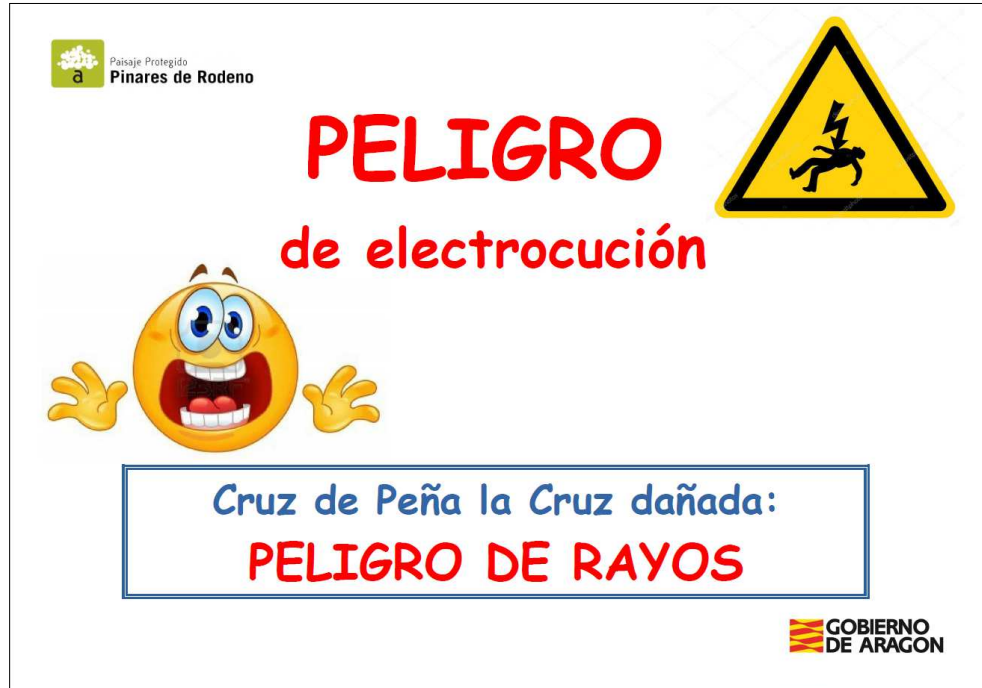
Imagen 1: Diseño de cartel de peligro.
